НЕРАЗРУШАЮЩИЙ КОНТРОЛЬ ЛОПАТОК АВИАДВИГАТЕЛЕЙ ПС – 90А НА ОСНОВЕ СПЛАВА ЖС32 – ВИ

И. И. Зыков, А. Б. Волынцев

Пермский государственный национальный исследовательский университет,
614990, Пермь, Букирева, 15

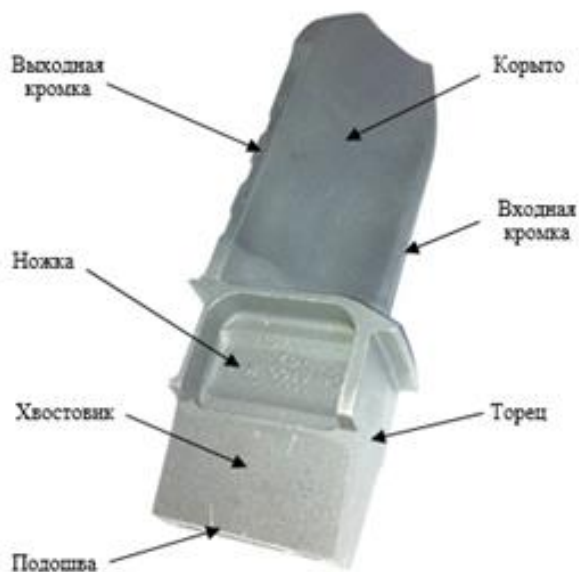
Компрессоры и турбины авиационных газотурбинных двигателей (ГТД) – основные узлы, определяющие характеристики двигателей (газодинамические, геометрические, весовые, экономичности, технологичности, надежности и др.) [2]. Компрессоры и турбины есть машины, элементами которых являются лопатки роторной группы, называемые иначе рабочими лопатками. На рис.1 представлена исследуемая лопатка авиадвигателя [3].

Рис. 1. Рабочая литейная лопатка до механической обработки

Самыми слабыми местами литой лопатки являются перо, представляющее собой дугообразную форму, располагающееся выше ножки сомой детали и перемичка, находящаяся во внутренней области хвостовика. Контроль пера и перемички является визуальным. Дополнительный контроль пера проводят на установке ПРУДУ «КРОС» на разориентацию зерен. Контроль же перемичек таким методом не удобен, т.к. внутреннюю полость лопатки без специальных приборов (эндоскопов) тщательно исследовать не возможно. Для

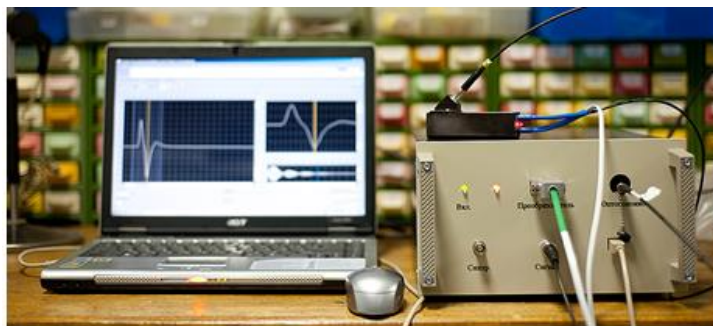
Рис. 3. Лазерно-ультразвуковой дефектоскоп, модель УДЛ-2М

Принцип работы прибора основан на лазерном термооптическом возбуждении наносекундных ультразвуковых импульсов продольных акустических волн в специальном широкополосном оптико-акустическом преобразователе

и измерении скорости распространения этих импульсов в исследуемом образце при одностороннем доступе преобразователя к образцу. Используется времяпролетный метод измерений – по известной толщине образца и измеряемой разности времен прихода на пьезоприемник ультразвукового импульса от поверхности и сигнала, отраженного от тыльной поверхности образца, рассчитывается скорость продольных ультразвуковых волн.
